DESCRIPCIÓN: LOCALIZACIÓN DE LOS POLÍGONOS DE REFORESTACIÓN Y DE OBRAS DE SUELO EN EL MUNICIPIO DE JUÁREZ, ESTADO DE CHIHUAHUA.

PROYECTO: PROGRAMA DE RESTAURACIÓN FORESTAL "CERESO 1723".

CONTRATO NO. UACH-CCMS-002-2017-AF
"Obras de cordones de vegetación, tinas ciegas, terrazas individuales y programa de reforestación con plantaciones y siembra de pastos del proyecto "Subestación Eléctrica y líneas de transmisión 1723 norte III:283 LT red de transmisión asociada al CC norte III, sitio Cereso", en Samalayuca, Chih."
OBRA:
ESTIMACIÓN NO. 1
PERIODO: Del 16 de octubre al 14 de noviembre del 2017

ESTIMACIÓN NO. 1

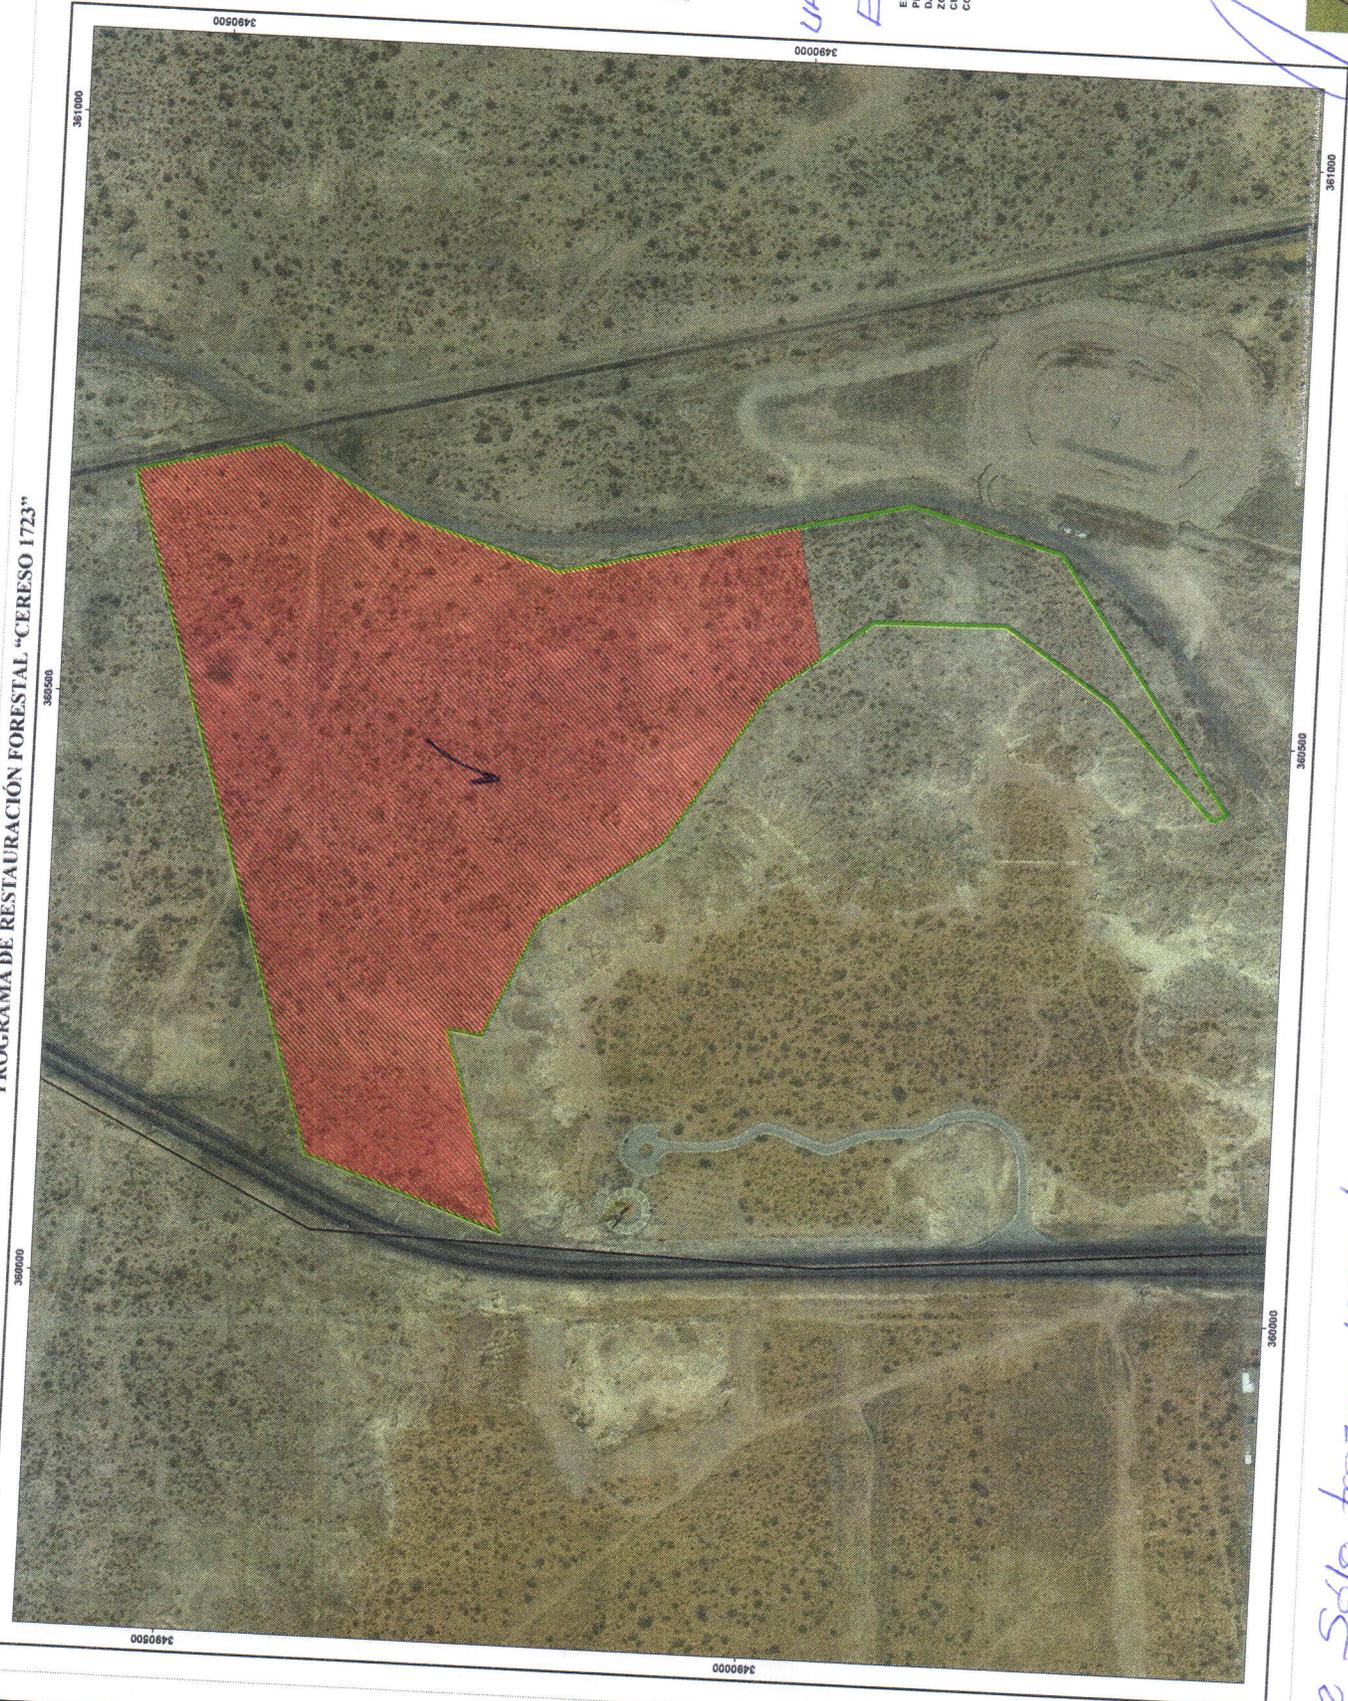
" CERESO 1723 "

- LÍNEAS DE CONDUCCIÓN
Líneas de transmisión
- VÍAS DE TRANSPORTE
Carretera
- Polígono de reforestación y
de obras de suelo
- Primera estimación

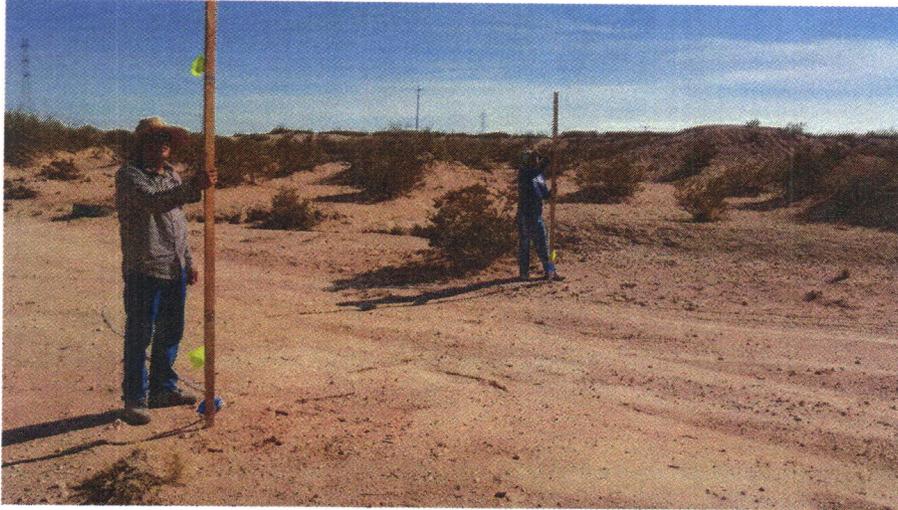
Imagen 3. Trazo de curvas a nivel con apoyo del nivel de manguera

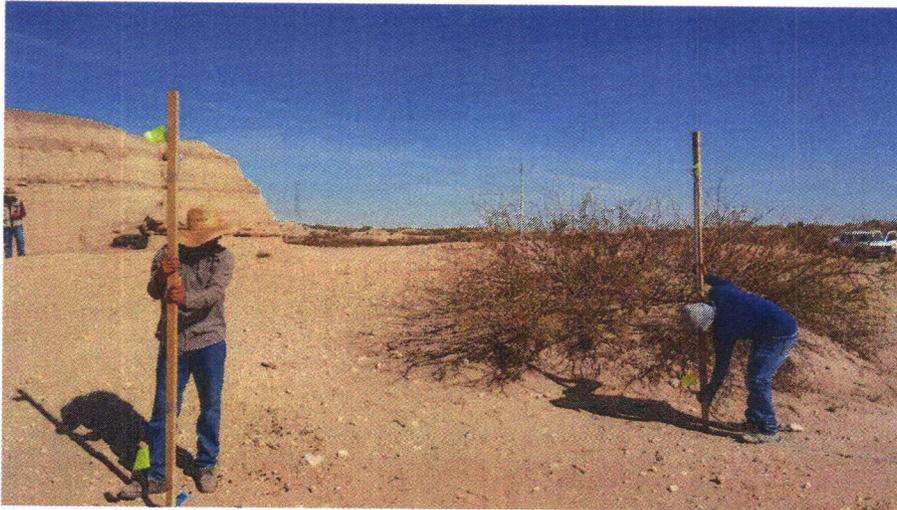
Imagen 4. Trazo y señalización de curvas a nivel

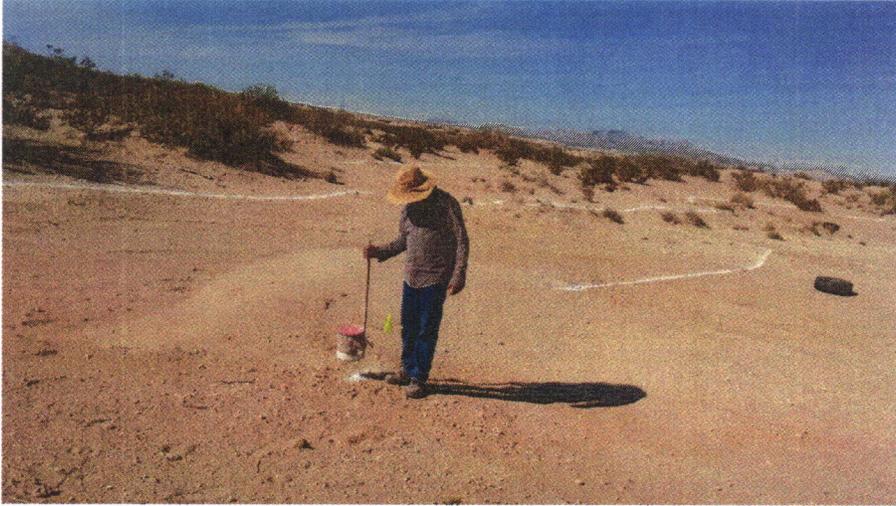
Imagen 5. Marcaje de la zanja trinchera con cal

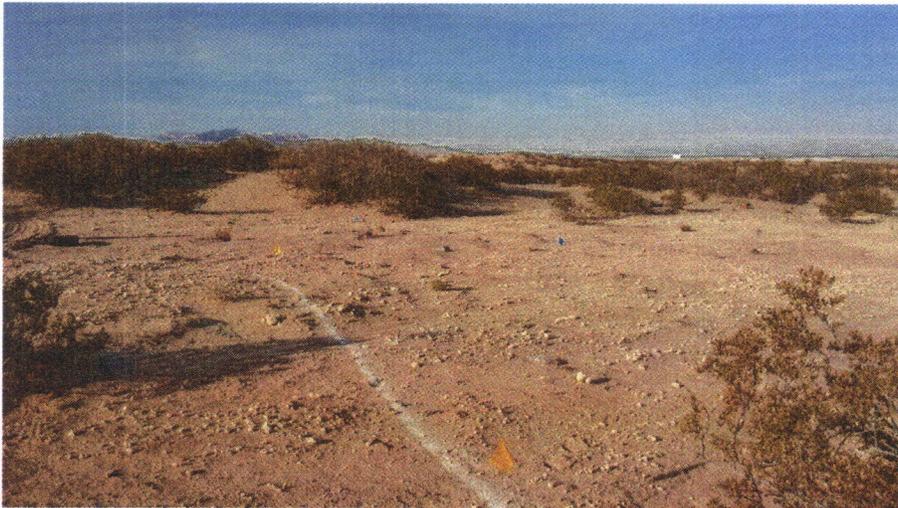
Imagen 6. Zanja trinchera delimitada

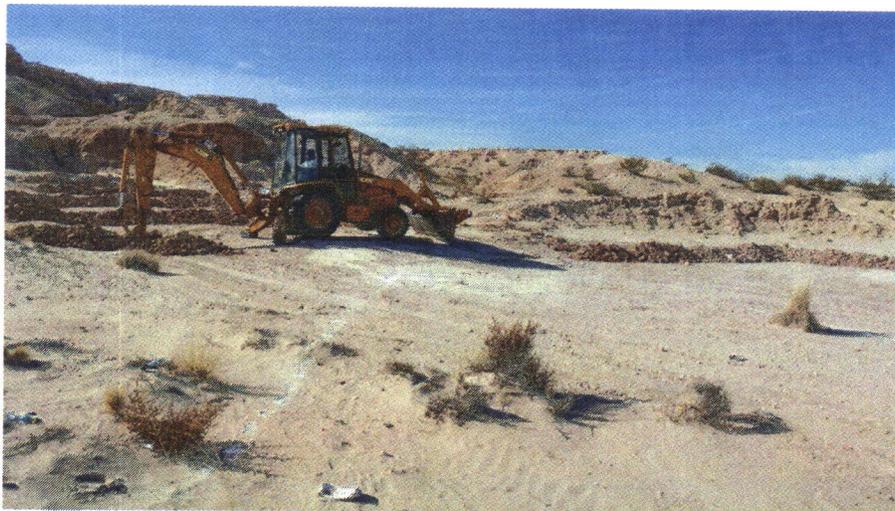
- Uso de maquinaria para la elaboración de zanjas trinchera

Imagen 7. Elaboración de zanja trinchera

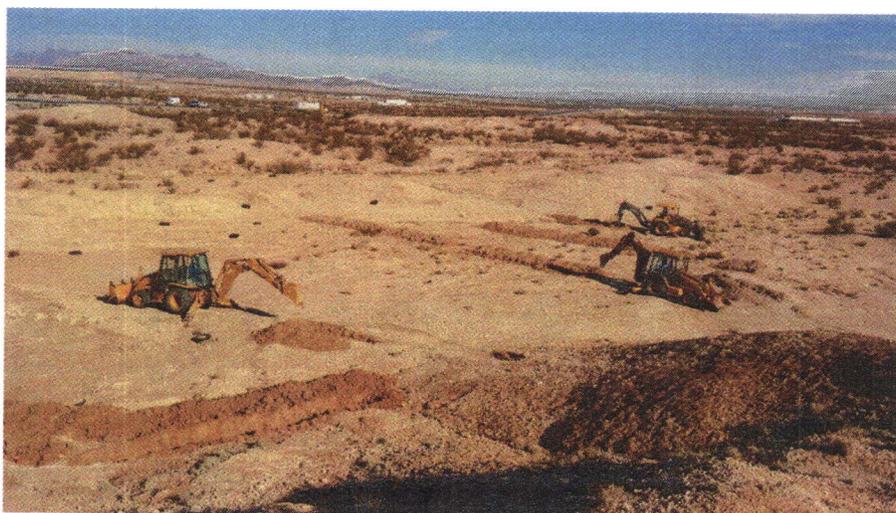
Imagen 8. Proceso de elaboración de zanjas trinchera con maquinaria

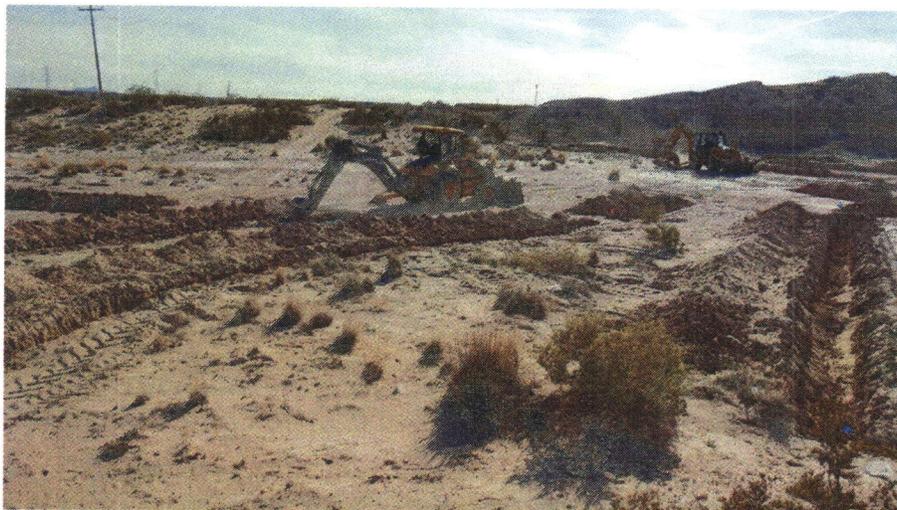
Imagen 9. Vista panorámica de las zanjas trinchera

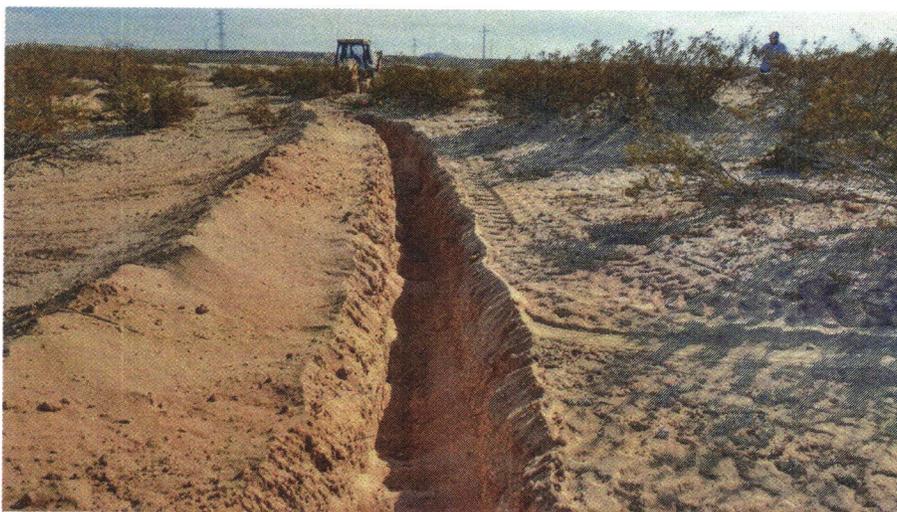
Imagen 10. Zanja trinchera elaborada

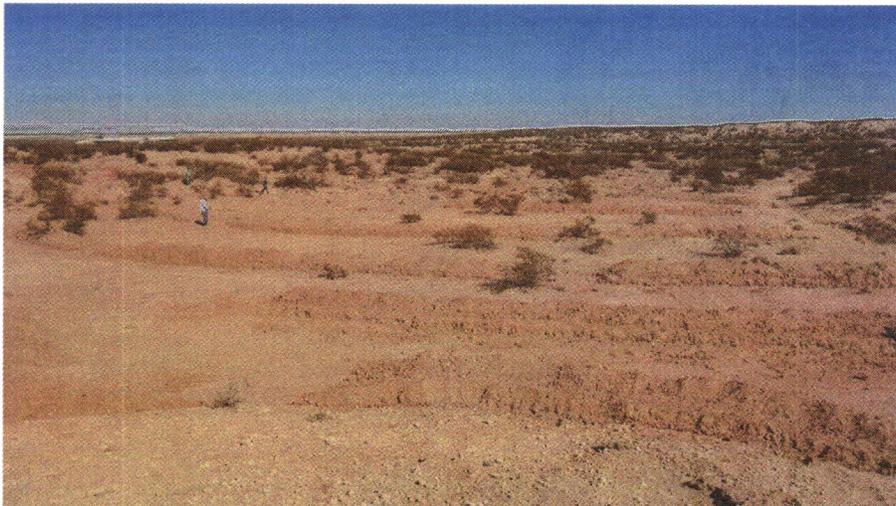
Imagen 11. Compactación de los bordos de las zanjas trinchera

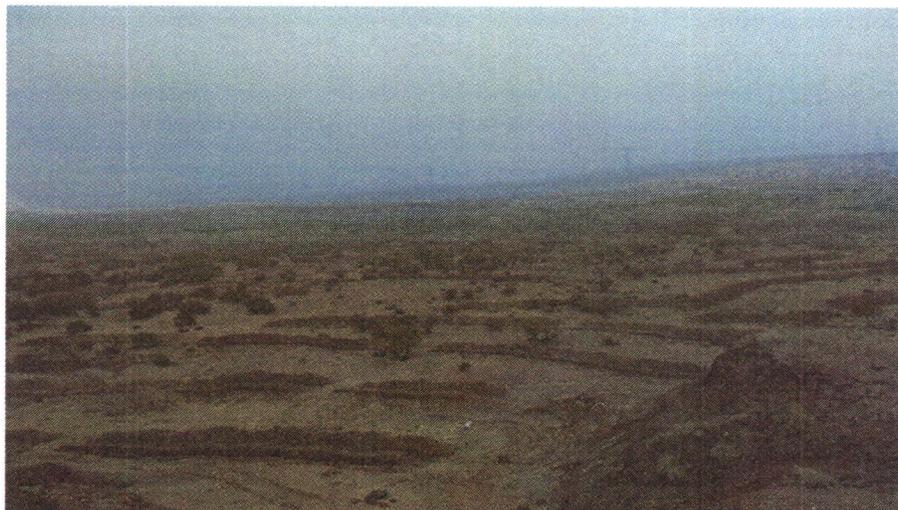
Imagen 12. Vista panorámica de las zanjas trinchera
